# ETKİLEŞİMLİ TAHTA GARANTİ HARİCİ İŞLEMLER ve FİYAT LİSTESİ

09.01.2012 tarih 753 Sayılı Fatih Projesi Kapsamında Bilgi Teknoloji Malzemelerinin Satın Alınması işine sözleşme gereği okullara kurulan 84.921 adet Etkileşimli Tahtalar ile garanti harici işlemlerde farklı fiyat ve uygulamaların oluşmaması hakkında bilgi vermektir.

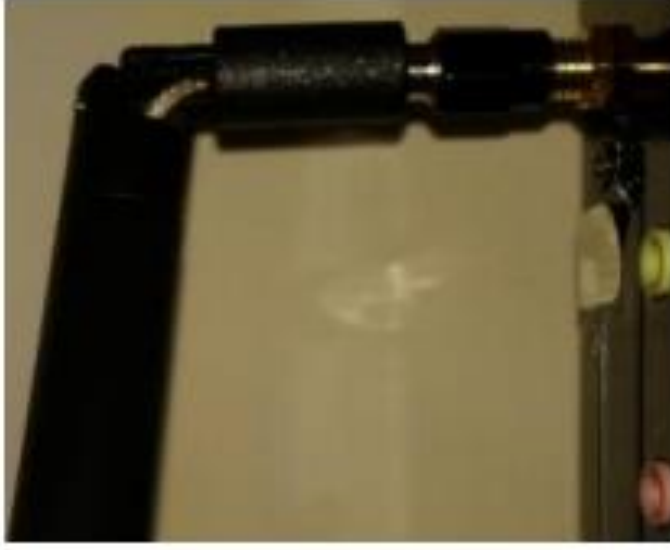
- **WLAN antenin kırılması,**

- ✓ Ürünün sol ya da sağında bulunan bu anten, el ile rahatlıkla sökülebilmekte olup, aşırı güç uygulandığında 2 parçaya ayrılabilir, kopabilir ya da kolaylıkla yerinden sökülebilir bir yapıdadır.

Örnek: Sol üründe solda, sağ üründe sağda, OPS'in (bilgisayar) üzerinde bulunan, yaklaşık bir kalem boyundaki siyah antendir.

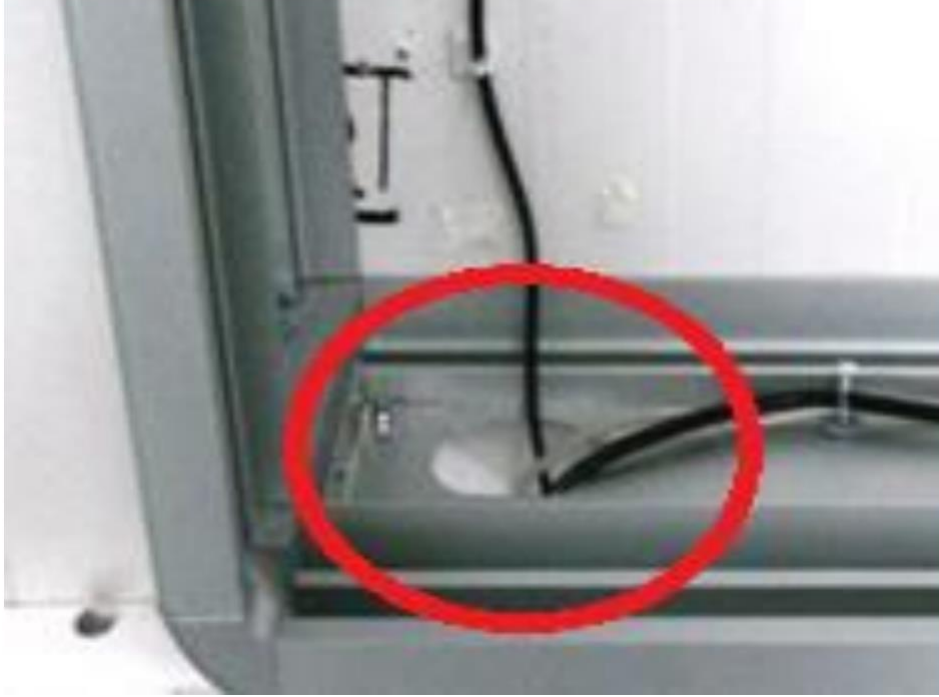
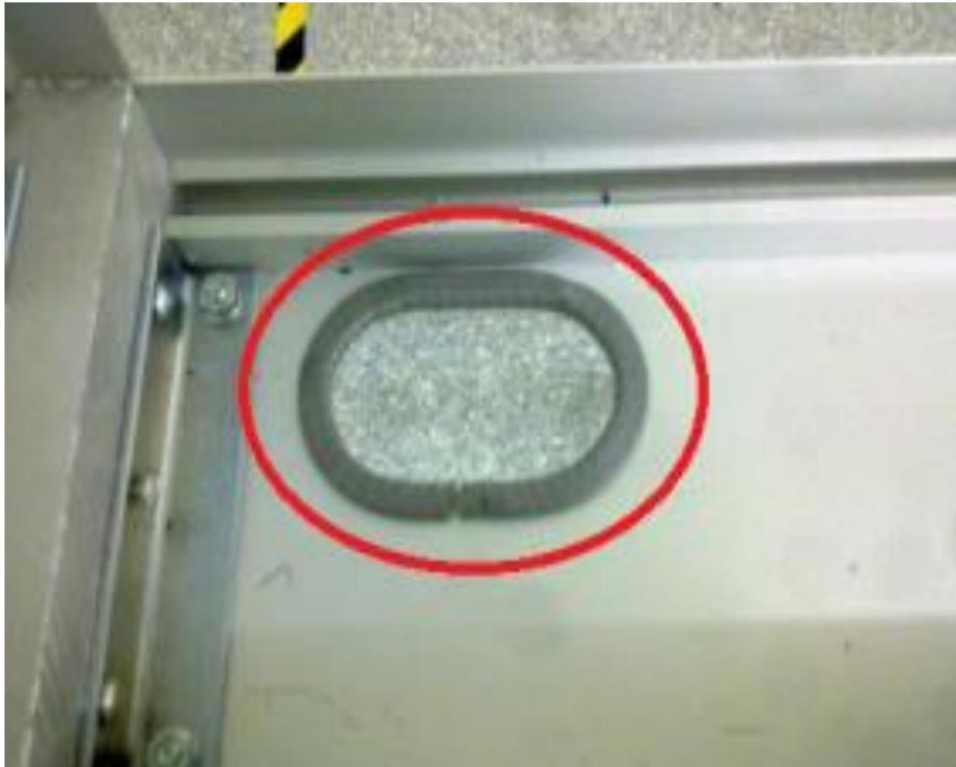
- ✓ HDD Kablo koruyucu fitillerin yerinde olmaması sonucu doğabilecek her türlü zarar ve yaralanma.

Örnek: Ürün'e güç aktarımı gerçekleştiren kabloların korunması (kesilmemesi) için kablo deliklerinin çevresine konulan fitillerin yerinde olmaması sonucu doğabilecek her türlü hasar ve yaralanma kullanıcı hatasıdır.

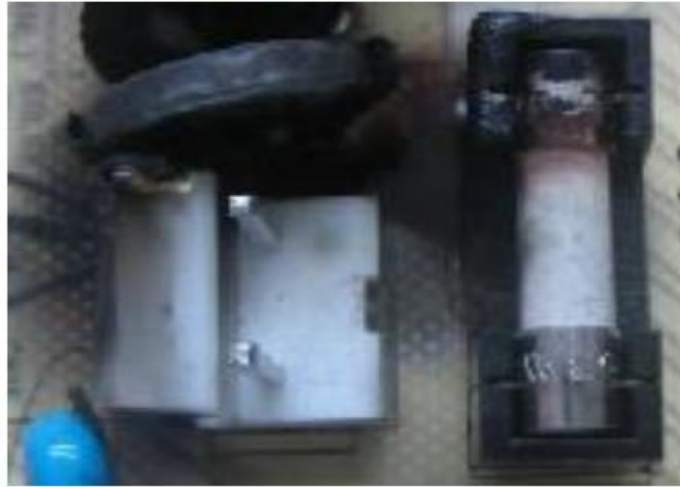
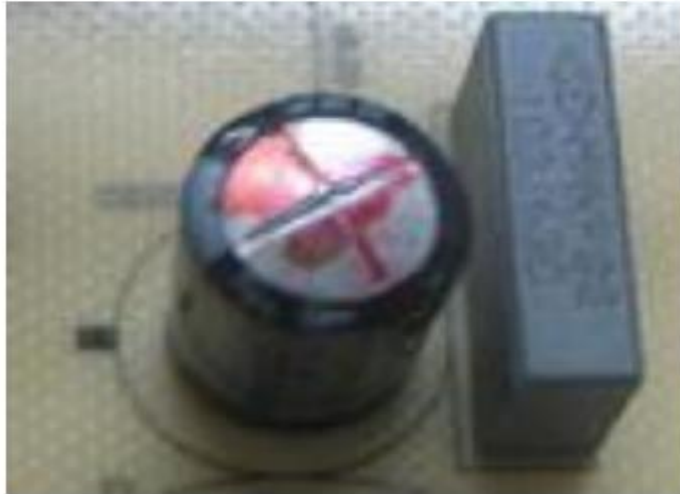
- Şebeke kaynaklı güç kartı, arızası (topraksız prizler vs...),

- ✓ Örnek : Ürün ile ilgili olmayan, elektrik şebekesindeki ani güç değişimleri sonucu C835 kapasitörünün şişmesi, patlaması ya da sigorta girişlerinin yanması kararması ile anlaşılabilir ürünün zarar görmesi durumu.

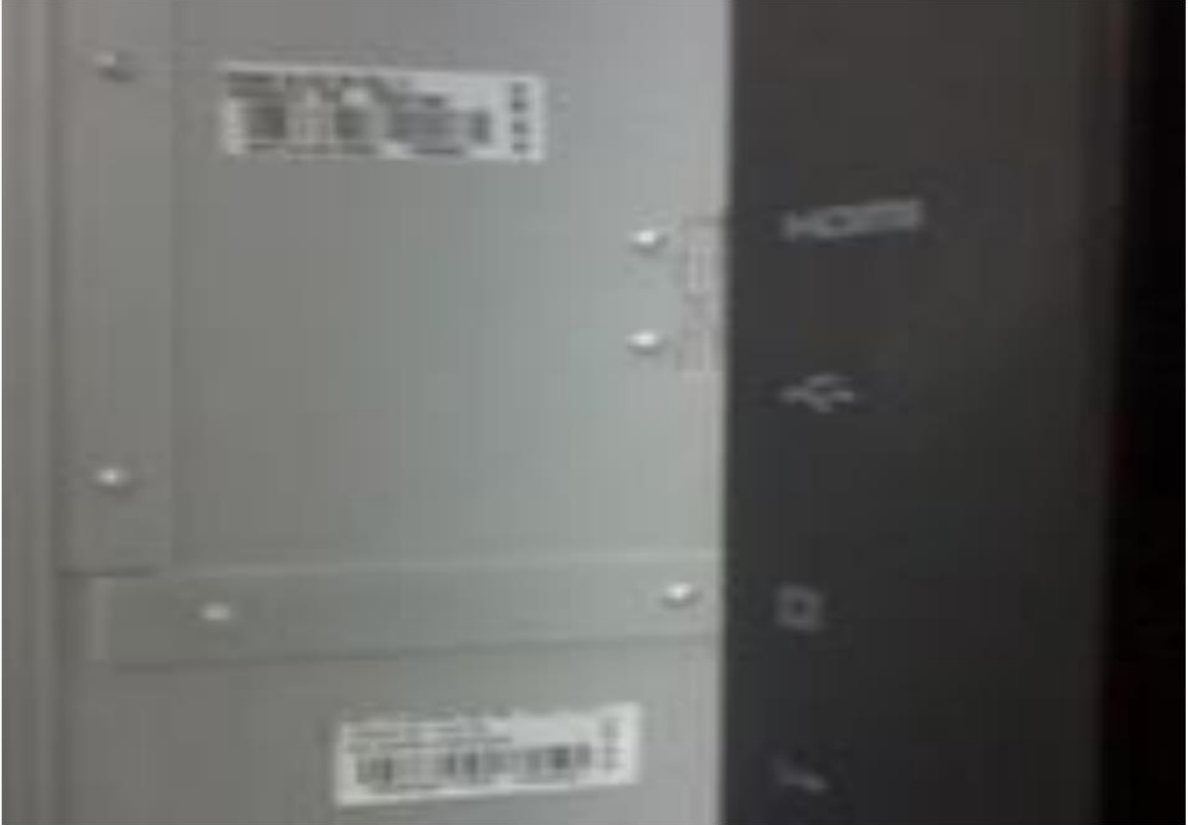
- İlk sevkiyat dışında çerçeve üzerinde herhangi bir yerde oluşan çizik, kırıklar ve yamuklar,
  - ✓ Ürünün herhangi bir yerini boyamak, delmek, kırmak, çatlatmak ya da lekelemek,  
Örnek: Ürün alüminyum çerçevesi ve ya ET plastik, cam gövde bileşenlerinde, sonradan yapılan yukarıda bahsi geçen her türlü eylem.
- Beyaz ve yeşil tahtanın uygun olmayan kalemler ile yazılması/çizilmesi,
- İlk sevkiyat dışında çerçeve malzemelerinin eksik olması,
  - ✓ Ürüne çıkarılamayacak etiket yapıştırmak, mevcut etiketlerin sökülmesi veya sökülmüş etiketin kalıntılarının göze rahatsızlık vermesi,  
Örnek: Kullanıcının, Çerçeve sağ üst köşesindeki bakanlık etiketini sökmesi.

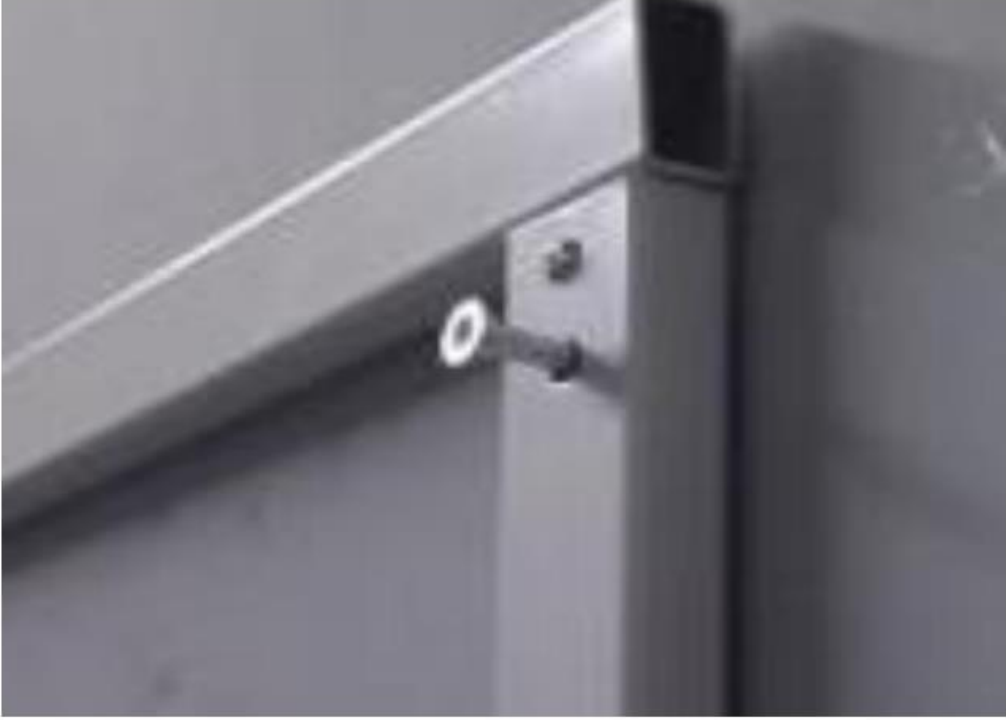
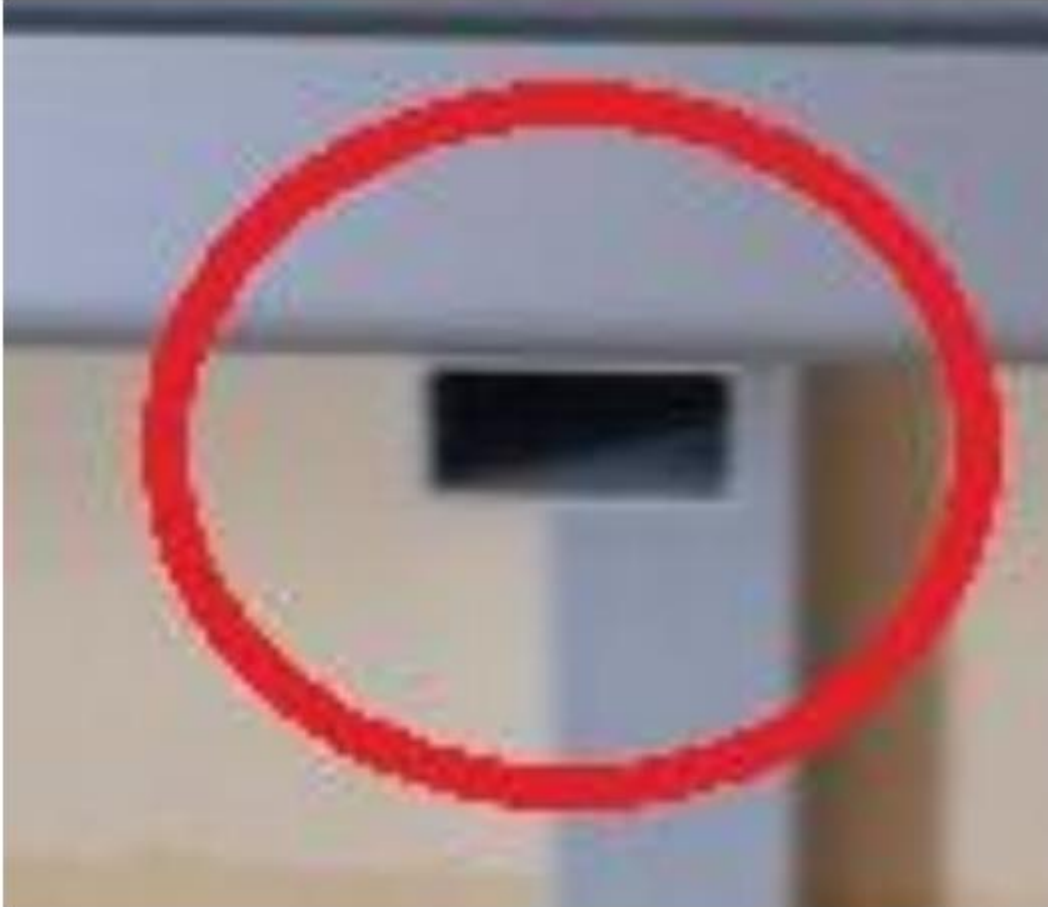
- ✓ Ürün üzerindeki kayıp vidalar ve ve diğer plastik bileşenler,

Örnek: Ürün üzerinde, ET çerçevesini alttan destekleyen 3 adet metal çıkıntının ucunda, yaralanmayı engelleyen plastik tıpların kaybolması.

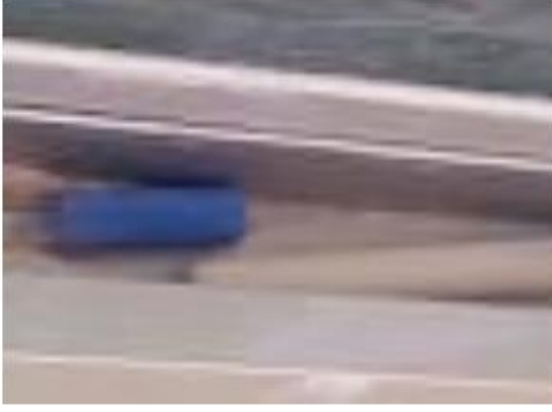
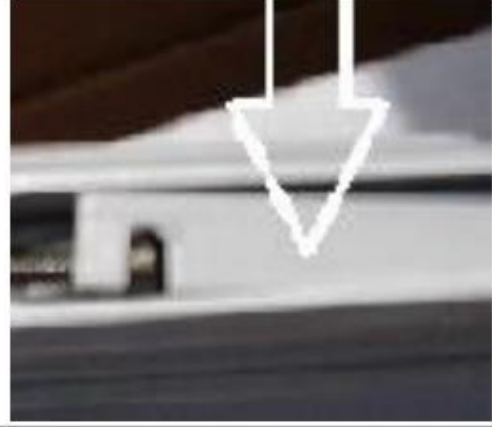
- **Yavaşlatıcının zorlanarak kırılması,**

- ✓ Kullanıcı hatası kaynaklı yavaşlatıcı sisteminin zarar görmesi,

Örnek: Beyaz tahtanın kaydığı oluğa tebeşir atılması sonucu, Yavaşlatıcı sistemin, zarar görmesi ve kırılması

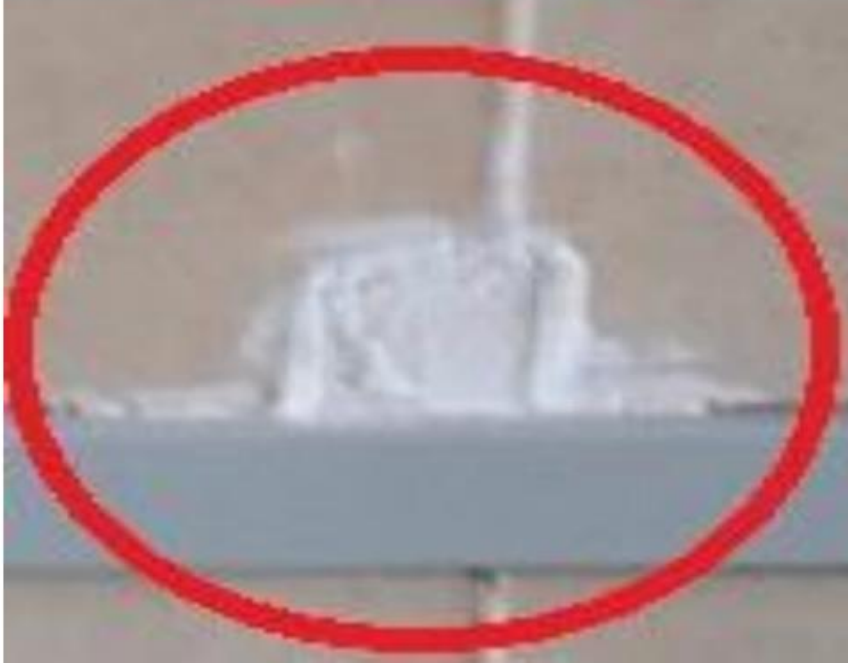
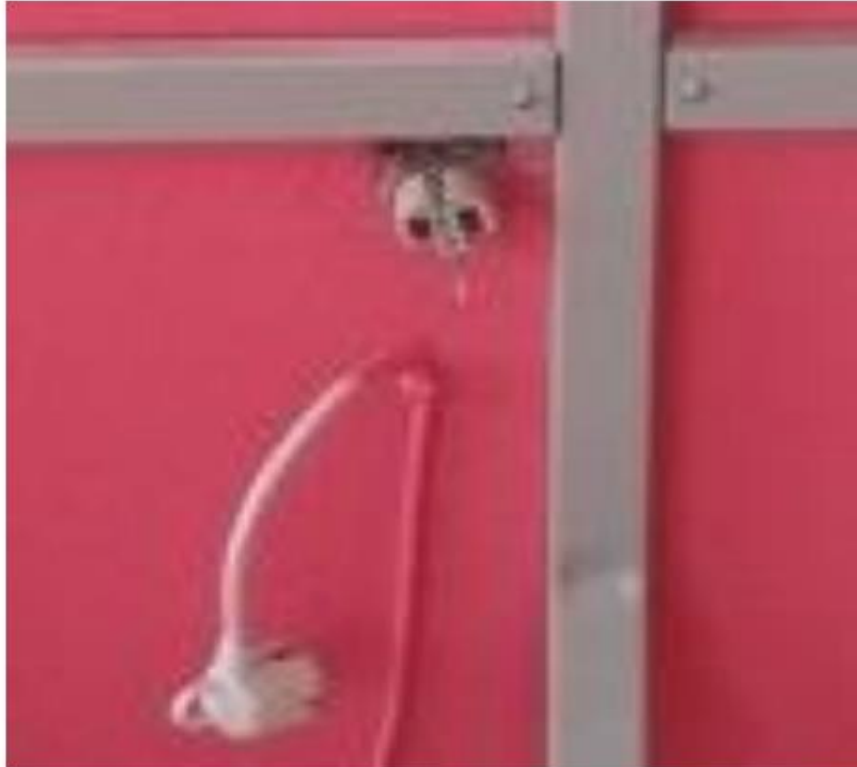
- Okulun yükümlülüğünde olan ve giderilmeyen sebeplerden doğabilecek her türlü yaralanma, ve ürünün kullanılamaz hale gelmesi durumu,
  - ✓ Örnek: Çerçeve kurulumu sırasında, duvarda mevcut bazı prizlerin iptal edilmesi sonucu elektrik çarpmasına sebebiyet verebilecek bir durum doğması, bu prizlerin okul ilgisinin isteği ile daha sonra yeni priz takılması için açık bırakılması sonucu doğabilecek yaralanma yada üründe, şebekede meydana gelebilecek bütün hasarlar.

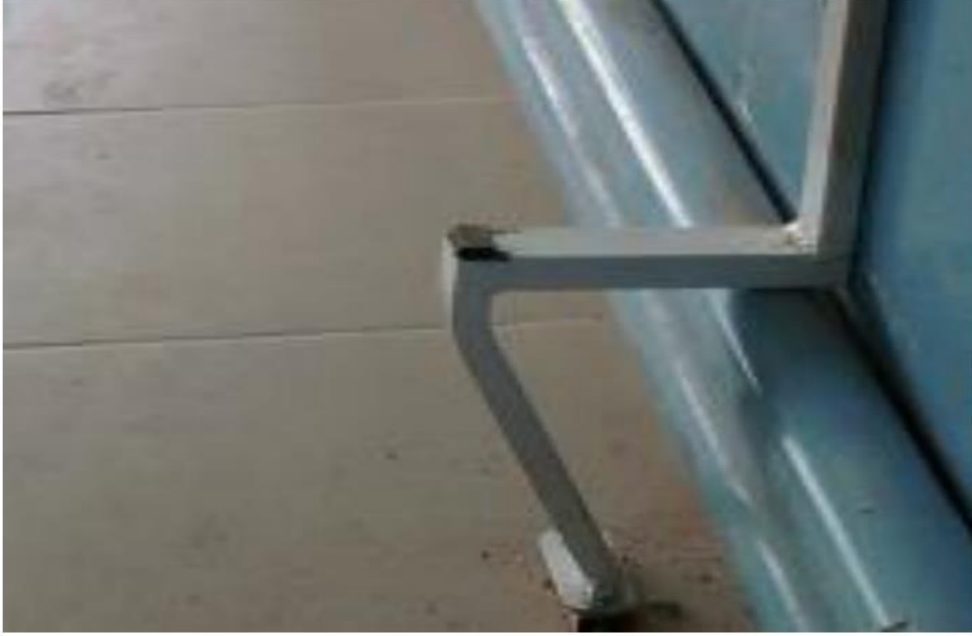
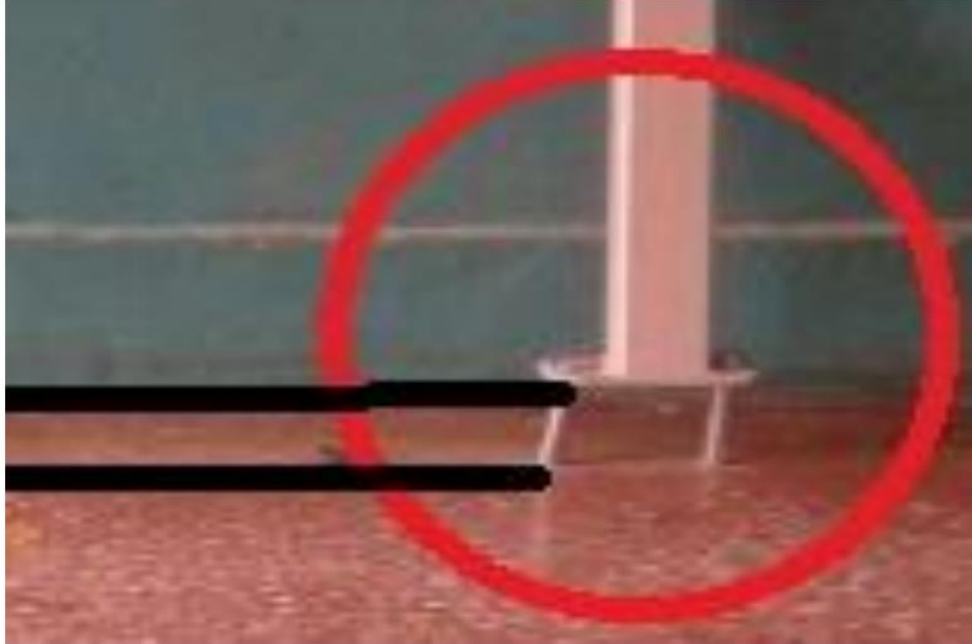
- ✓ Örnek: Standartlarda belirtilen dışında, okul yetkilisinin isteği doğrultusunda, imzalı onayı alınarak standart dışı (boruların üz erine, karkas ayakları kesilerek çerçevenin sabitlenmesi ve ürün asılması, Duvar yamukluğundan doğan gönye kayıklığı v.b.) kurulmundan doğabilecek her türlü yaralanmalar,
